UMA MODELAGEM INTEGRADA DA VARIABILIDADE CLIMÁTICA E DAS DINÂMICAS NATURAIS E ANTRÓPICAS

META 1.2 – Estruturar a Base de Dados Hidrometeorológicos

Relatório de visita técnica efetuada no dia 21/12/2023

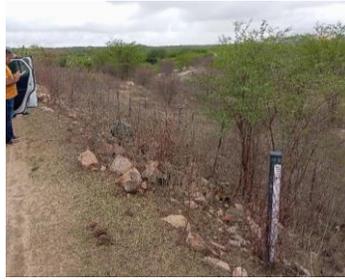
Vista de montante do açude de Serra Branca com a régua linimetrica no lado direito

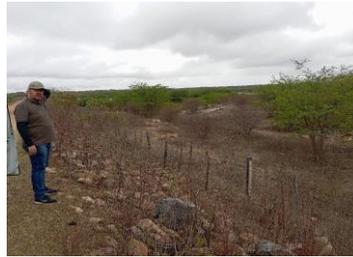
Vista de montante do açude de Serra Branca com a régua linimetrica

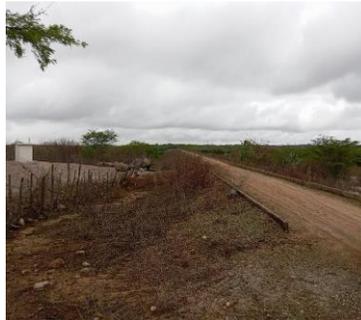
Vista de jusante do açude de Serra Branca II

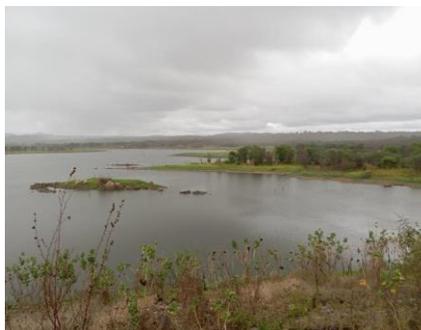
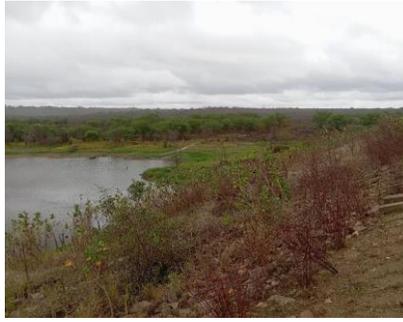
Vista de montante do açude de Serra Branca II e a vegetação no talude e no interior do açude

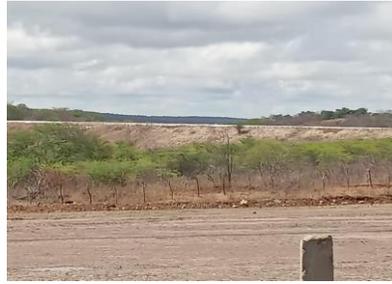
Jusante do barramento do açude de Sumé

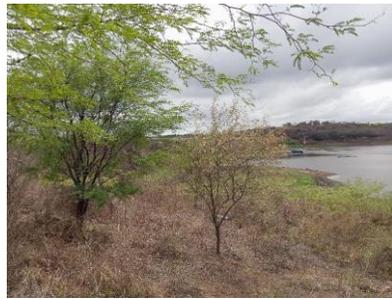
Montante do açude de Sumé

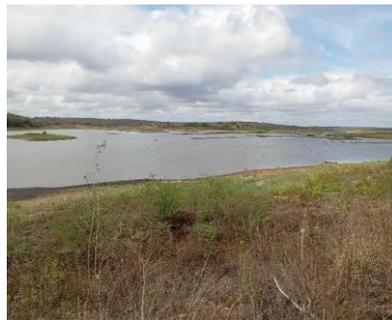
Interior do açude de Sumé

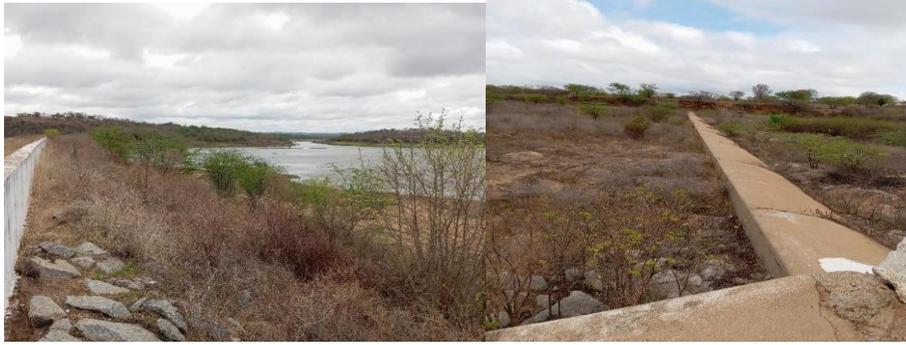
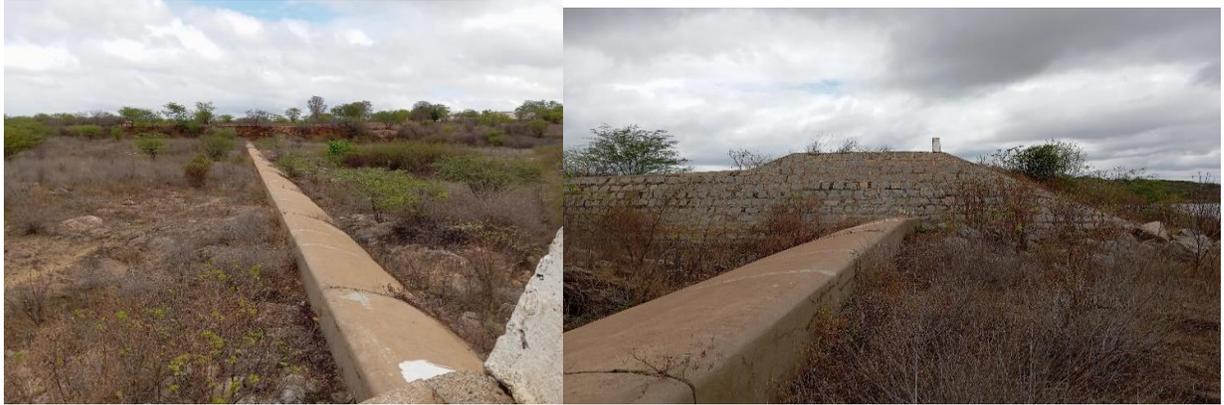
Vertedor do açude de Sumé

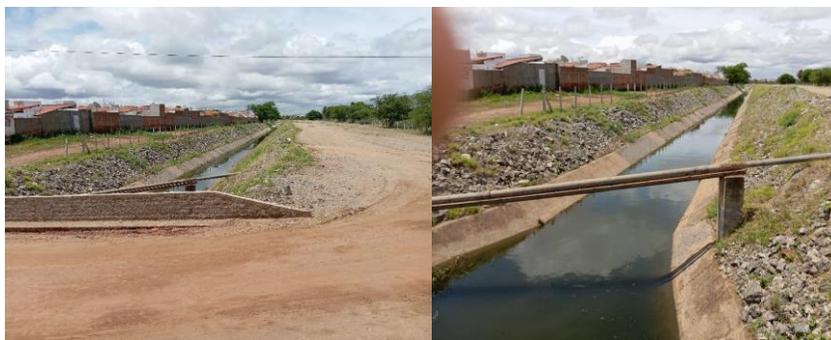
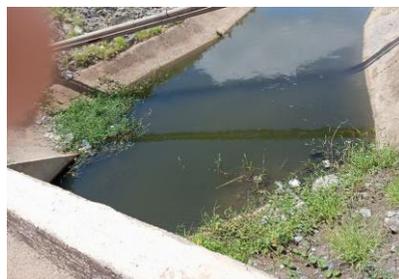
Vista de montante do canal de águas pluviais correndo a céu aberto e o canal do PISF ao seu lado direito correndo via galeria.

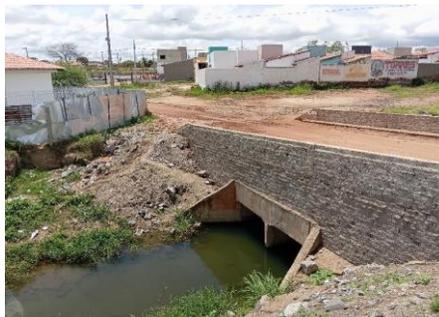
Vista de jusante do canal de águas pluviais descarregando no rio Paraíba

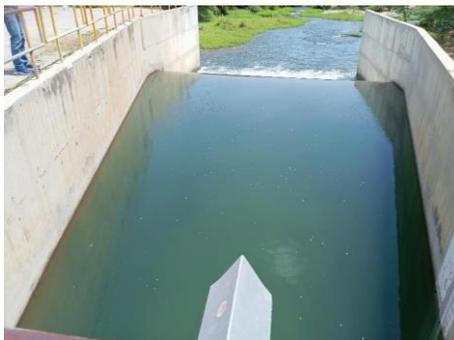
Jusante do canal do PISF descarregando no rio Paraíba

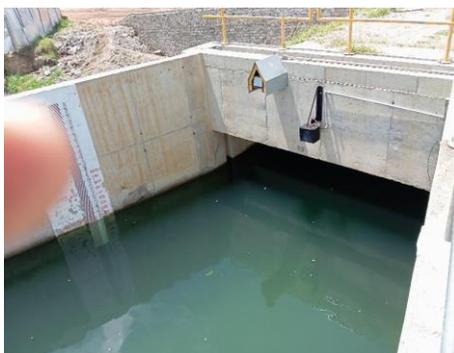
Montante do canal do PISF onde nota-se a régua linimétrica e os sensores de nível de água

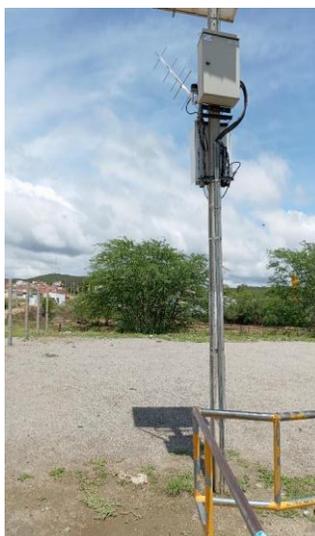
Torre da PCD para coleta do nível de água do canal do PISF

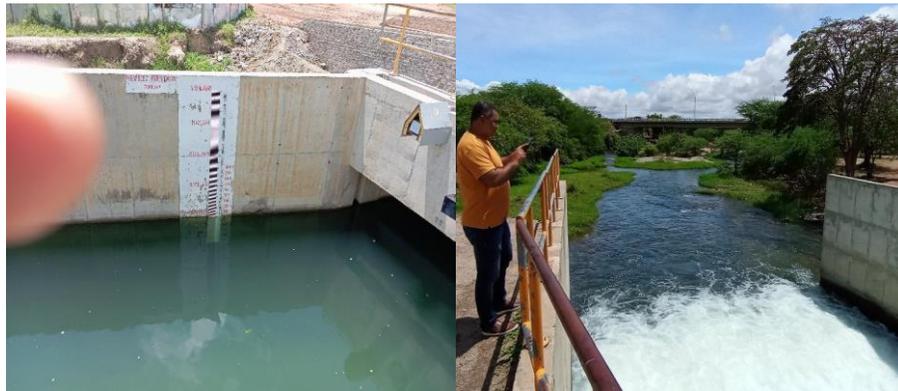
Vista de jusante do canal do PISF

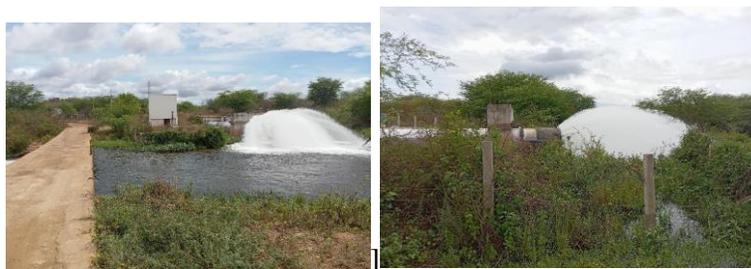
Válvula dispersora do açude de Poções a plena capacidade

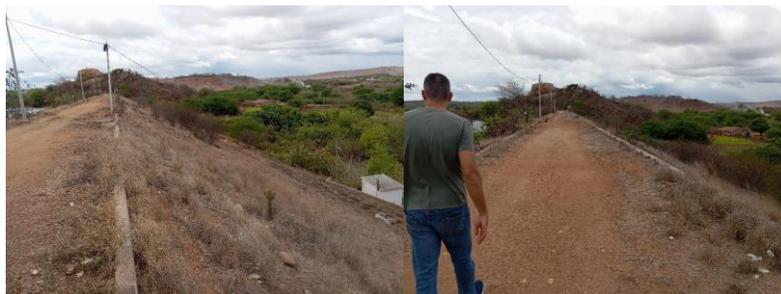
Vista de Jusante do barramento do açude de Poções

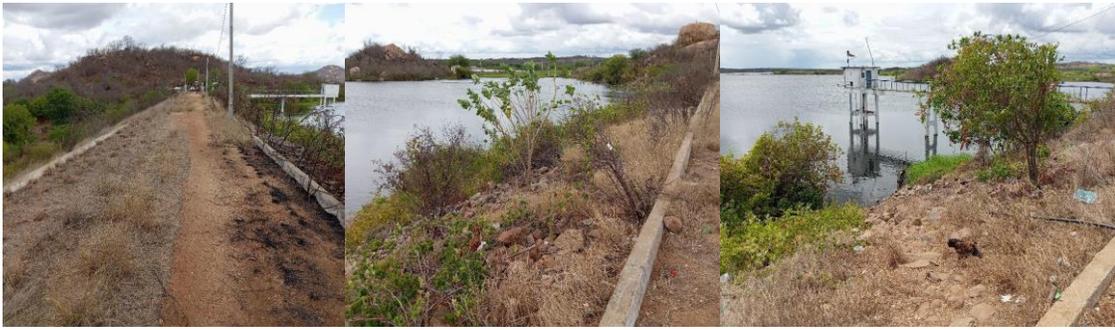
Vista de montante do barramento do açude

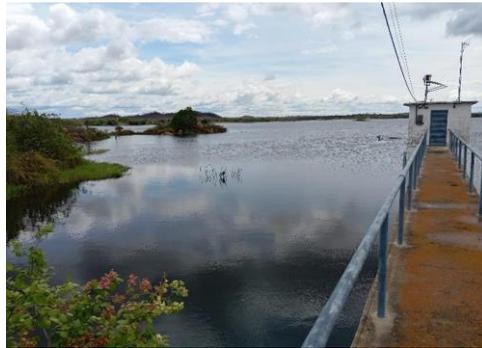
Torre de captação das águas do açude

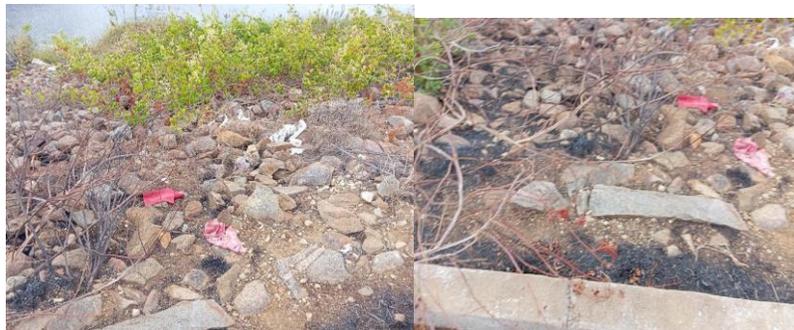
Resíduos humanos descartados sobre o barramento do açude

Nestas visitas ficou bem claro que os açudes carecem, urgentemente, de uma atenção/manutenção/fiscalização por parte dos órgãos gestores, ANA/AESA/CAGEPA. As concepções utilizadas nos estudos de escritório precisam ser reavaliadas visto que a realidade é bem diferente do que está no descritivo dos mananciais. Não encontramos pessoas para pedirmos informações sobre os açudes visitados.

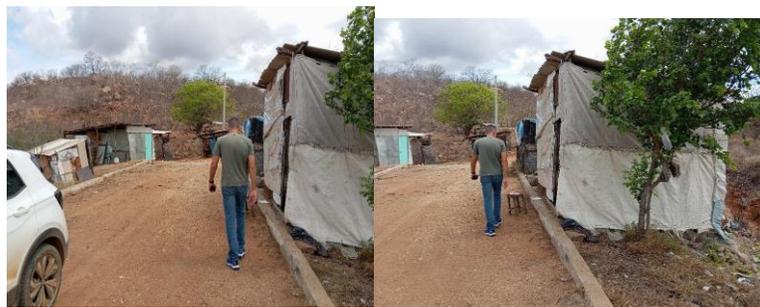
Barracas improvisadas instaladas sobre o barramento do açude

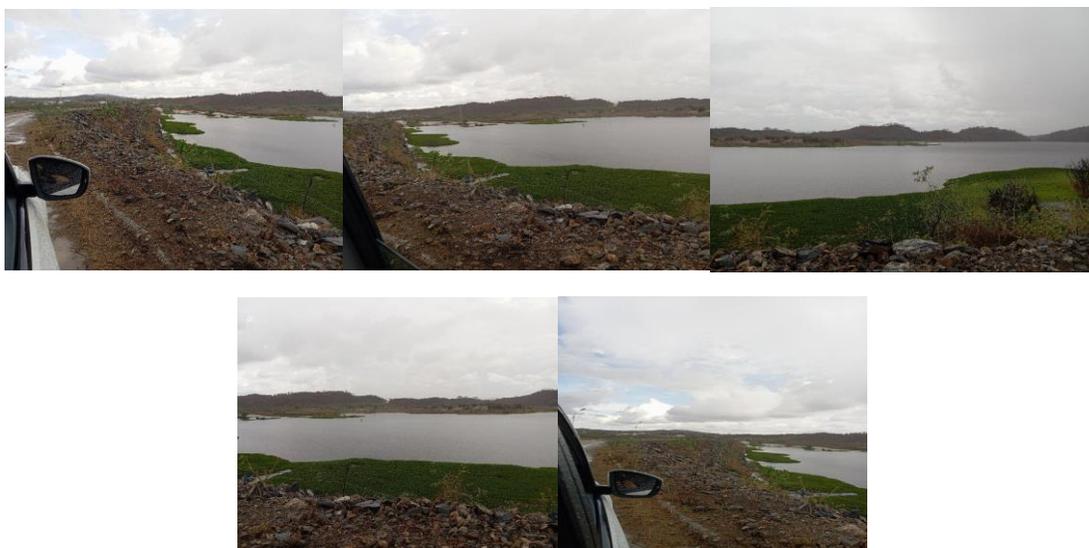
Vistas de montante do açude de Camalaú

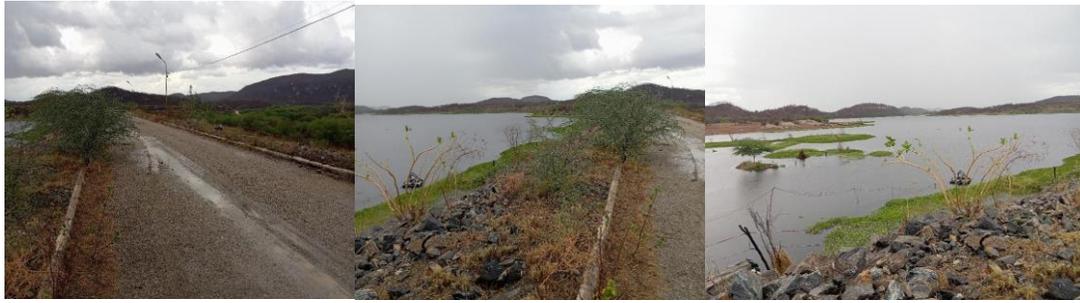
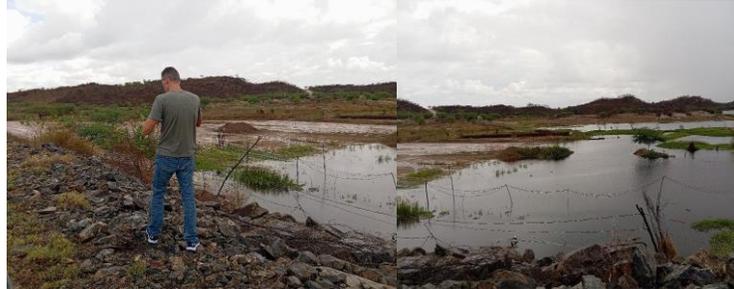
Vistas de montante do açude de Camalaú com bombas flutuantes para abastecimento de carro pipa.

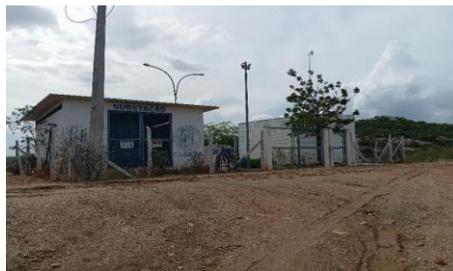
Casa de bombeamento da CAGEPA

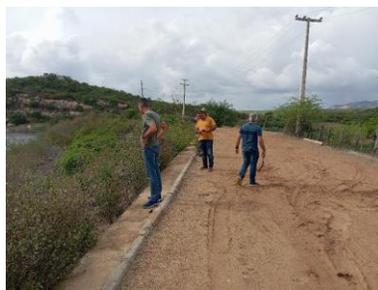
Vista de montante do barramento do açude

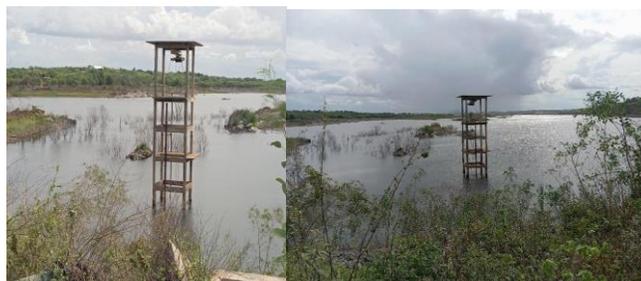
Vista de montante do barramento com a torre de captação ao centro

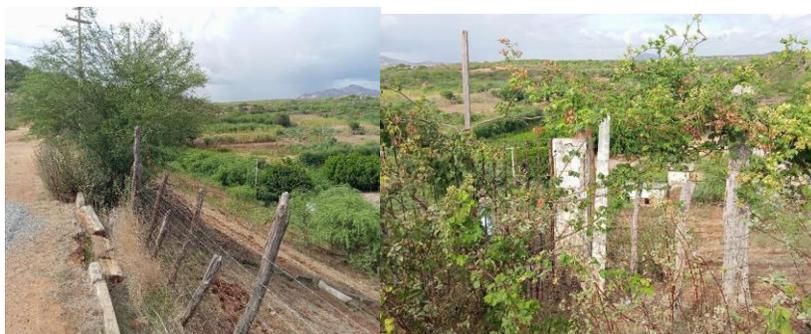
Vista de jusante do barramento

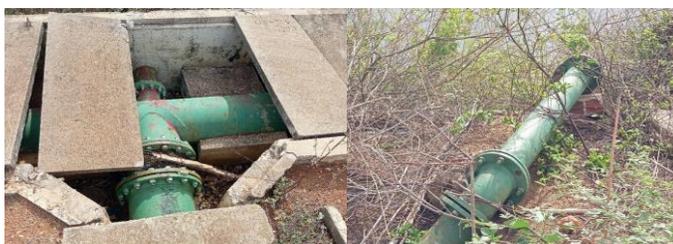
Tubulação a jusante do barramento
