UMA MODELAGEM INTEGRADA DA VARIABILIDADE CLIMÁTICA E DAS DINÂMICAS NATURAIS E ANTRÓPICAS

META 1.2 – Estruturar a Base de Dados Hidrometeorológicos

Relatório de visita técnica efetuada no dia 17/01/2024

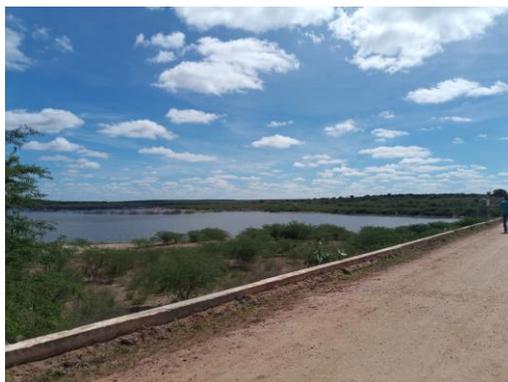
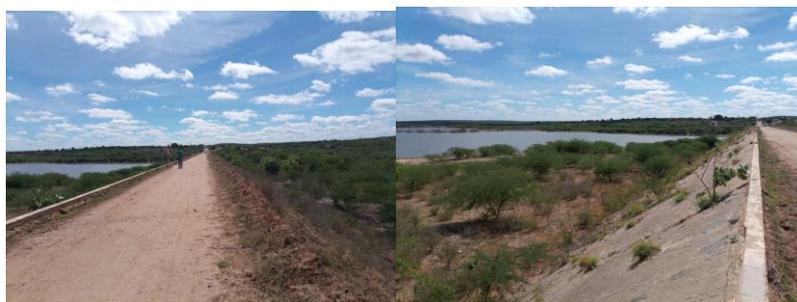
Inicialmente visitamos o açude de Soledade, que no dia apresentava um volume de 2.426.480 m³ (8,97%), cuja capacidade máxima é de 27.058.000,00 m³. A temperatura estava bem elevada. Foi fácil o acesso ao manancial. Um calçamento está sendo executado no coroamento da barragem. A mesma apresenta bastante vegetação nos taludes. A presença de grande vegetação no interior da barragem pode favorecer a eutrofização da água caso a barragem venha a receber uma significativa contribuição. Também é possível observar uma torre de tomada d'água em péssimas condições. Ver fotos a seguir:

Vistas do açude de Soledade na cidade do mesmo nome

Assim como as demais barragens, fica nítido o total abandono da manutenção dos barramentos, o que pode contribuir para uma possível falha caso as mesmas venham a ser submetidas aos esforços para o qual foram dimensionadas a suportar. Também, a falta de gestão no sentido de retirar o grande número de árvores que crescem no interior da barragem, tendo em vista que todos os açudes estão com baixos volumes de água, sendo esse um momento oportuno para tal ação. Com a chegada do inverno, que se inicia entre fevereiro e março, espera-se um grande aporte de água para estes reservatórios e, caso chegue, será eutrofizada devido a existência de árvores no interior do reservatório, requerendo maior investimento para o seu tratamento. Além disso, não se encontra nenhum funcionário de qualquer órgão nas proximidades das barragens para uma possível conversa e retirada de dúvidas.

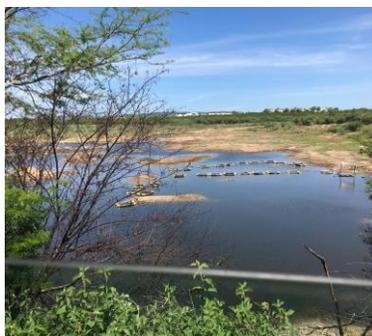
Em seguida a equipe foi para o açude da Barra, esse sendo de mais fácil acesso pois a BR passa por cima do mesmo. Apresenta-se bastante seco, com volume no dia de X m³ e cuja capacidade máxima é de X m³. Foi possível observar alguns tanques de criação, parecendo talvez camarão. Verificar fotos a seguir:

Vista do açude da Barra, próximo a cidade de Taperoá

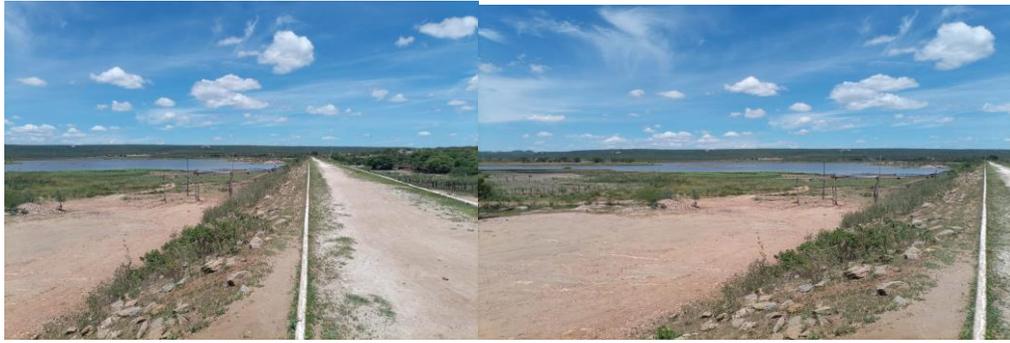
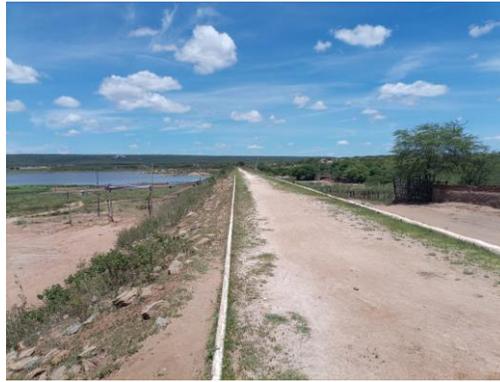
Após visita ao açude da barra, fomos visitar o açude de Taperoá II. O volume no dia correspondia a 798.777,50 m³ (5,40%) e a capacidade máxima do reservatório é de 14.797.430,00 m³. A temperatura estava extremamente elevada, e assim como as demais barragens, nota-se o total desprezo com as condições físicas das barragens por parte dos órgãos gestores. Muita vegetação nos taludes das barragens e nesse caso específico, ficamos em dúvida se algumas construções de enormes casas no montante poderiam ser atingidas caso uma grande contribuição de água chegue ao reservatório. Foi possível observar uma estrutura utilizada por caminhões pipas para enchimento dos mesmos no interior da barragem. Ver fotos a seguir:

Vistas do açude de Taperoá, na cidade de Taperoá

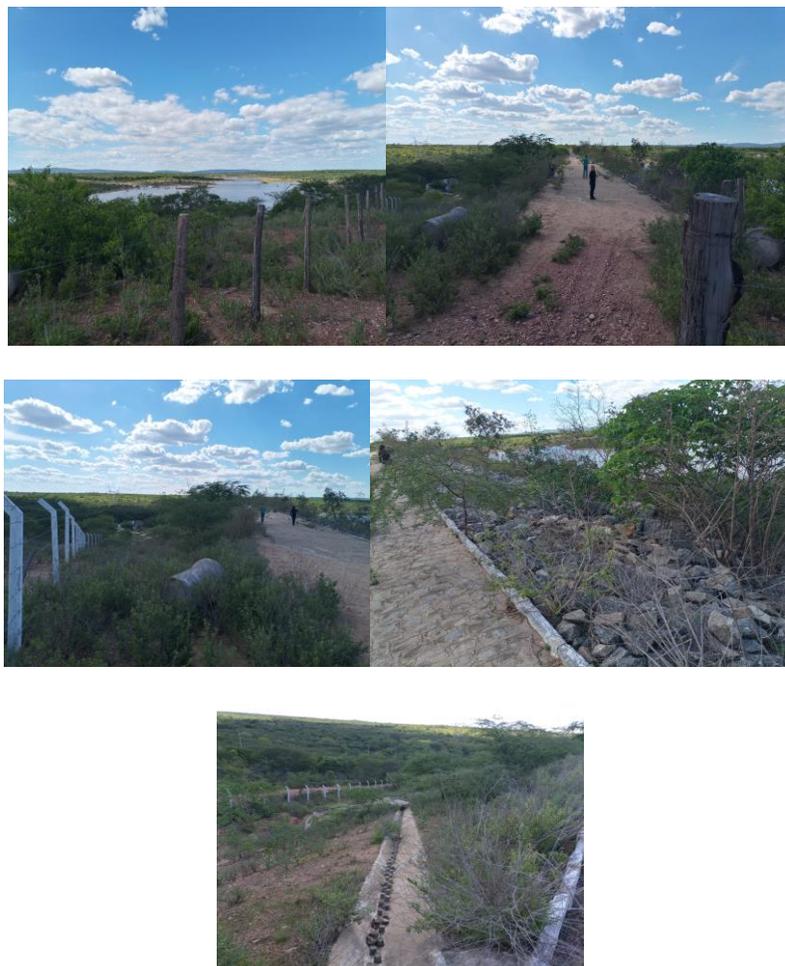
Por fim, visitamos o açude de Mucutu. O mesmo estava com 5.048.530 m³ (19,90%) de água e sua capacidade máxima é de 25.373.341,00 m³. Seu acesso é bem complexo, mas foi possível a sua visita. Esse açude apresenta uma estrutura da cagepa no pé da barragem, possivelmente para uma retirada de vazão. Não foi possível chegar até a mesma devido a grande vegetação que toma conta das duas loterias do talude com verdadeiras árvores crescendo sem nenhum controle por parte dos órgãos competentes. A mesma apresenta um calçamento no coroamento o que facilita a passagem entre os dois lados. Também foi possível observar o rip rap da barragem em meio a vegetação na parte interna e na parte de jusante, estruturas para facilitar o escoamento da água.

Vistas do açude de Mucutú, nas proximidades da cidade de Taperoá e de suas obras hidráulicas
